## SOLUZIONE FOTO PUBBLICATE SUL NUMERO DI LUGLIO 2007

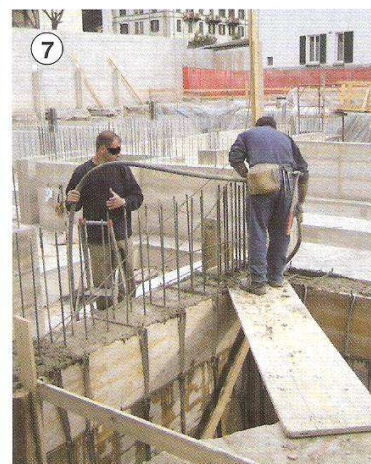
7) Operazioni di vibratura. Il lavoratore opera su un pannello d'armatura, senza alcuna protezione contro il rischio di caduta nel vuoto e con i ferri di chiamata vicino non protetti da tappi
