Quiz

Soluzioni foto pubblicate sul numero di giugno 2012 (1.12)

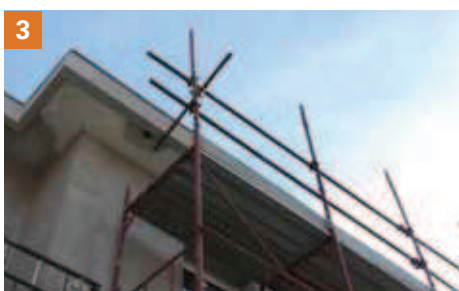
- 2) Lavori in quota all'interno di una benna, procedura operativa assolutamente vietata
- 3) Ultima campata di ponteggio manca la protezione in testata e la tavola fermapiede. Inoltre la scala d'accesso è disposta non correttamente
- 4) Eccessiva distanza tra il piano del ponteggio e la soletta, la soluzione applicata non è regolare in quanto è stata applicata una sottomisura (fodera) al posto che tavola da ponteggio, inoltre è stata collocata all'interno del montante
- 6) Quadretto elettrico non idoneo in quanto: l'involucro esterno è rotto, manca la protezione alla presa e la chiusura degli interruttori e
