*Totale cartoline pervenute
n. 386
di cui n. 295 esatte e
n. 91 errate*

**Le situazioni irregolari sono le seguenti:
2-3- 4-5 -7-8.**

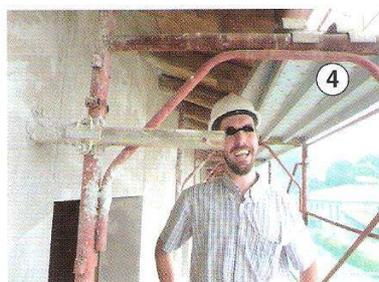
- 2) Ponteggio utilizzato per armatura muro incompleto di parapetti, armatura soletta senza alcuna protezione contro il rischio di caduta inoltre i ferri di chiamata non sono protetti.
- 3) Armatura 2° solaio senza protezioni, bocca di lupo non protetta e la scala che da accesso al 2° solaio non è ancorata.
- 4) Tubo per l'ancoraggio del ponteggio sporgente sulla campata (altezza uomo) non segnalato e non protetto.
- 5) Ponteggio privo di corrente superiore.
- 7) Innalzamento tavolato interno con ponte su cavalletto il cui piano di lavoro è irregolare in quanto realizzato con pannelli d'armatura.
- 8) Lavori di realizzazione copertura in legno su trabattello sprovvisto di parapetti e sottoponte di sicurezza.
