## SOLUZIONE FOTO PUBBLICATE SUL NUMERO DI OTTOBRE 2010

**Le situazioni irregolari sono le seguenti:  
2 - 3 - 4 - 6 - 7 - 8**

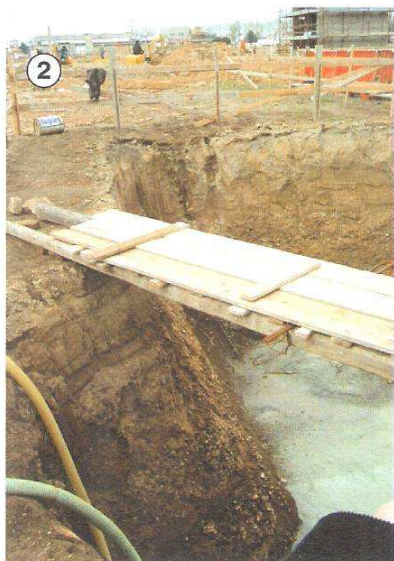
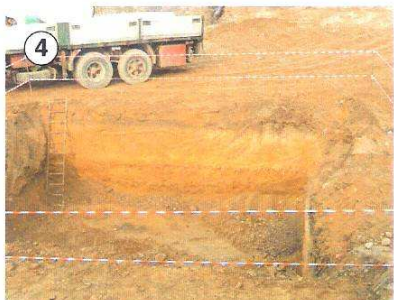
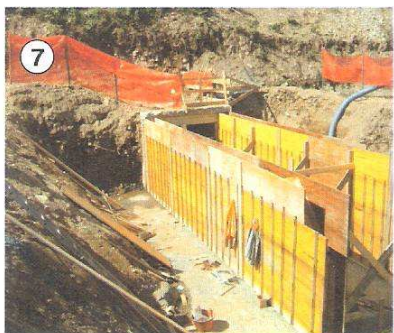
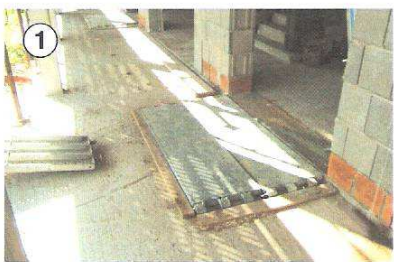
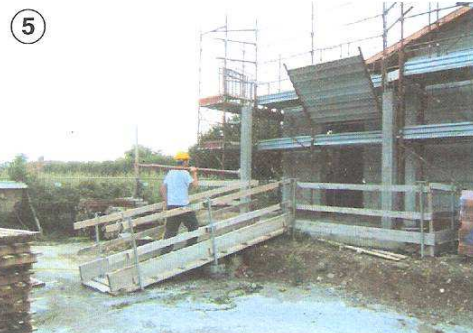
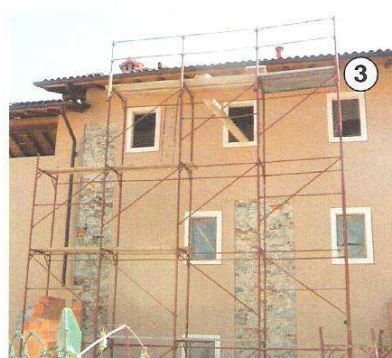
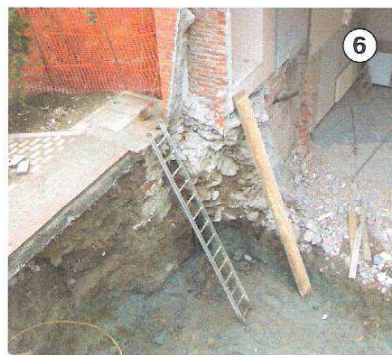
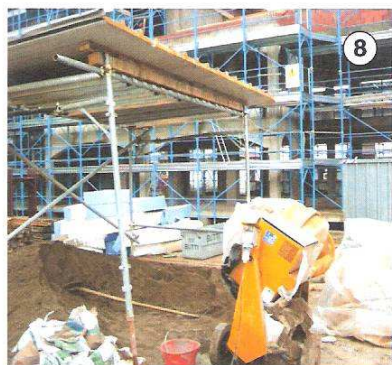
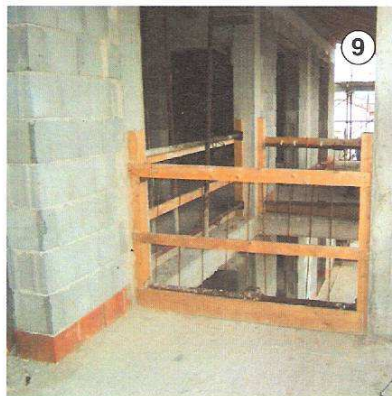
2) Passerella irregolare priva di parapetto, inoltre lo scavo non è protetto contro il rischio di caduta.

3) Ponteggio parzialmente privo di parapetti, mancanza di sottoponte di sicurezza e regolare accesso alla campata di ponte.

4) Scala a pioli usata per accedere nello scavo di lunghezza insufficiente, non ancorata. La delimitazione dello scavo è irregolare in quanto è stata realizzata molto vicino al ciglio e non arretrata.

6) Scala a pioli semplicemente appoggiata e non ancorata, di lunghezza insufficiente ed inoltre il piano di sbarco è privo di parapetto verso lo scavo.

7) Armatura muri all'interno di uno scavo privo totalmente di parapetti contro il rischio di caduta.

8) La betoniera a bicchiere deve essere posizionata sotto l'impalcato sovrastante di protezione per permettere all'operatore di lavorare sempre protetto in tutte le fasi contro il rischio di investimento di materiale dall'alto e non solo durante il caricamento del materiale.

1) Pedane da ponte utilizzate come chiusura a bocche di lupo, adeguatamente fissate per evitare possibili spostamenti.

5) Regolare passerella, in corrispondenza dell'accesso al fabbricato provvisto di regolare impalcato sovrastante.

9) Vano nel solaio adeguatamente protetto contro il rischio di caduta di materiale e persone dall'alto.
