Quiz

Soluzioni foto pubblicate sul numero di giugno 2013 (1.13)

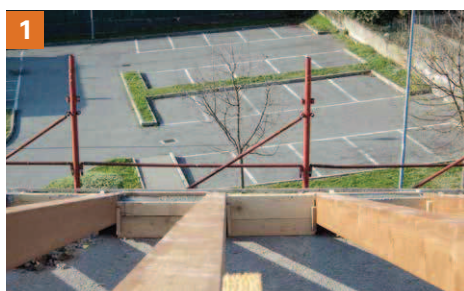
- 1) Il parapetto di sommità del ponteggio a protezione dei lavori in copertura è di altezza inferiore al metro rispetto al piano di gronda.
- 2) Il piano di lavoro utilizzato per il getto del muro è formato da una singola tavola, ed inoltre, nessun lavoratore che compare nella fotografia indossa l'elmetto.

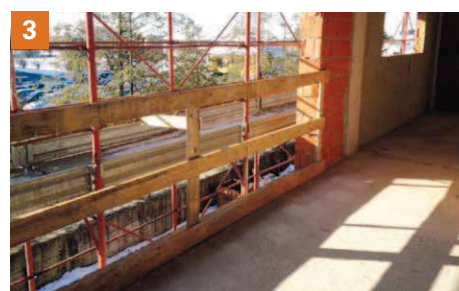
- 3) Ponteggio provvisto di regolare parapetto sul lato verso l'interno per eccessiva distanza dal filo fabbricato massima distanza cm.20 e parapetto in legno sul solaio verso il ponteggio formato da corrente superiore intermedio e tavola fermapiede.

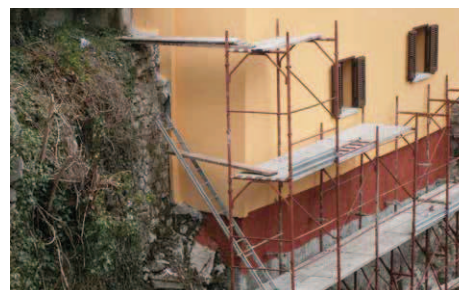
- 9) Il ponteggio in fase di smontaggio: piano di calpestio e parapetti incompleti, alcune fodere collegano il piano del ponteggio con scala a pioli e un muro esistente, infine le parti del ponteggio parzialmente incomplete non sono delimitate.
