Quiz

Soluzioni foto pubblicate sul numero di gennaio 2018 (1.18)

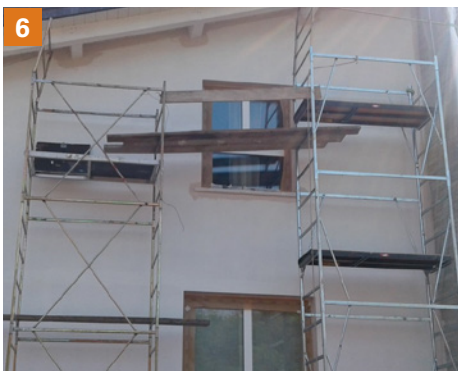
- 2) Porzione ponteggio con eccessiva distanza dalla pedana (piano di calpestio) al filo fabbricato massima distanza ammissibile cm.20. Altra soluzione nel caso non fosse rispettata tale distanza è la predisposizione di normale parapetto anche sul lato interno
- 3) Gru in stato di fermo con appeso cassone, scale a pioli
- 4) Falda di tetto con apertura interna parzialmente coperta in modo non regolare con foglio di rete elettrosaldata
- 6) Ponteggio e trabattello incompleti di parapetti, uniti con un piano di lavoro assolutamente irregolare
- 7) Abbaino tetto con protezione incompleta contro il rischio di caduta (ponteggio incompleto) e piano di lavoro irregolare formato

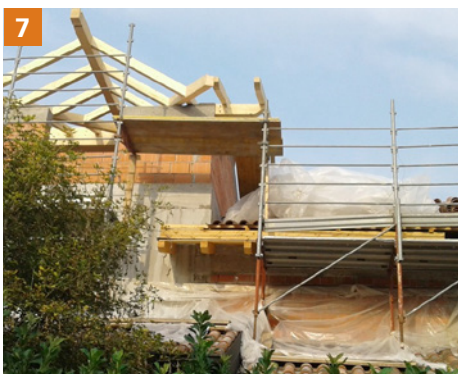
da pannelli d'armatura e privo di parapetto
