SOLUZIONE FOTO PUBBLICATE SUL NUMERO DI FEBBRAIO 2009

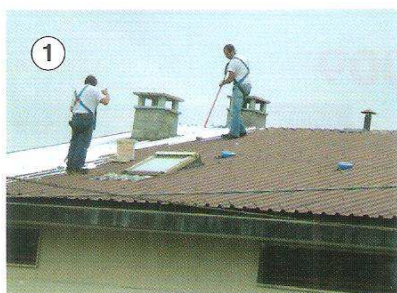
1) Lavori in copertura, gli addetti indossano imbracature anticaduta ma non sono ancorati alla linea vita.
