## Soluzione vignette pubblicate sul numero di giugno 2000

Le situazioni irregolari sono le seguenti: 1, 2, 6, 7, 8, 9.

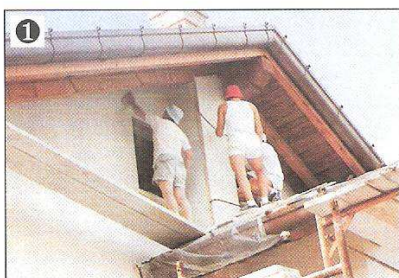
- 1) Lavori di facciata: senza alcuna protezione contro il pericolo di caduta dall'alto e piano di lavoro. Assolutamente non idoneo.
- 2) Formazione del tetto, mancanza del ponteggio o di regolare parapetto perimetrale.
- 6) Ponteggio privo totalmente di parapetti, inoltre sono impiegati alcuni pannelli di legno come piano di calpestio.
- 7) Elevatore a cavalletto montato su balcone, manca parapetto perimetrale frontale e ai lati dell'elevatore.
- 8) Armatura muro: il piano di lavoro è formato in parte da pannelli di legno, non è idoneo l'ancoraggio e principalmente manca il parapetto.
- 9) Intercapedine parzialmente scoperta, inoltre le tavole impiegate sono da fissare, da posizionare correttamente e non possono essere utilizzate sottomisure.
