## SOLUZIONE FOTO PUBBLICATE SUL NUMERO DI GENNAIO 2008

**Le situazioni irregolari sono le seguenti:  
1-3-5-6-7-9.**

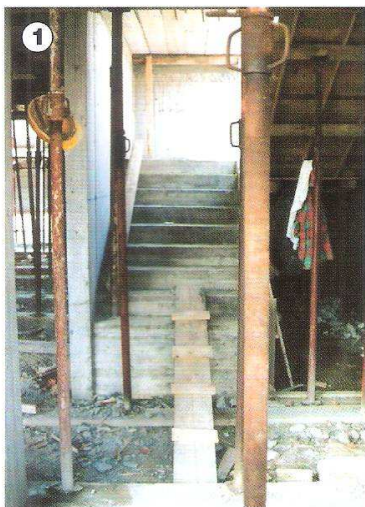
- 1) Passerella per accesso a scala interna formata da una singola tavola e priva di parapetto
- 3) Utilizzo di sega circolare con cuffia di protezione sollevata e bloccata
- 5) Lavoratore che opera in posizione sopraelevata su un semplice cavalletto, realizzato in cantiere, al posto di un regolare piano di lavoro con larghezza adeguata
- 6) Particolare di ingranaggi, cinghie e pulegge di un macchinario privo di chiusura del vano
- 7) Particolare della calzatura usato in cantiere (naturalmente calzatura assolutamente non idonea per qualsiasi lavorazione in cantiere)
- 9) Accesso alla zona di lavoro (copertura) realizzata da singola tavola da ponte al posto di regolare passerella o scala a pioli.
