Quiz

Soluzioni foto pubblicate sul numero di dicembre 2013 (2.13)

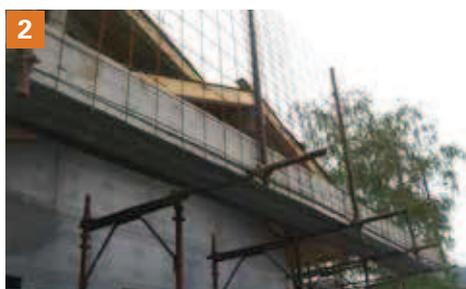
- 1) La scaletta per accesso alla 1° campata del ponteggio è ancorata.
- 6) La passerella per accesso al castello di carico, formata da tavole da ponteggio di larghezza di almeno 60 cm., non necessita di parapetto in quanto è di altezza inferiore ai 2 metri.
- 7) La chiusura di un lucernario in copertura è formata da tavole da ponteggio.

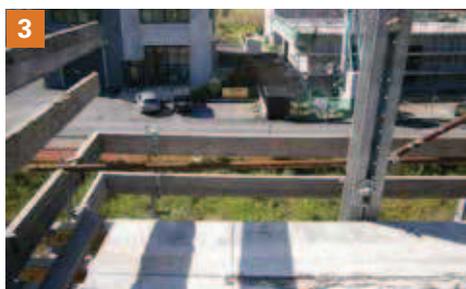
- 2) Il parapetto del ponteggio è irregolare, la rete elettrosaldata non costituisce parapetto, mancano i correnti orizzontali.
- 3) Il parapetto è basso rispetto al piano ed inoltre è troppo distante.
- 4) La porzione di ponteggio è priva di chiusura sulle testate e parapetti verso l'interno in quanto la distanza tra il piano del ponteggio e la facciata è maggiore di 20 cm.
- 5) La campata di ponteggio ha parapetti predisposti non in modo corretto, la tavola da ponte predisposta nella zona angolare non è fissata e lascia un'apertura nel piano di calpestio ed inoltre il piano di calpestio è da pulire.
