QUIZ

Soluzioni foto pubblicate sul numero di dicembre 2014 (2.14)

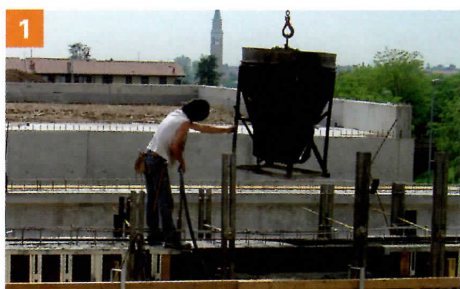
- 1) Operazioni di getto senza alcuna protezione contro il rischio di caduta dall'alto, inoltre, il lavoratore non indossa l'elmetto di protezione
- 3) Lavori in copertura in mancanza totale di protezioni collettive e individuali contro il rischio di caduta dall'alto
- 5) Stazionamento di lavoratore sopra un muro di contenimento con evidente rischio di caduta
- 6) Intervento su copertura tettuccio senza protezioni contro il rischio di caduta, inoltre, la scala a pioli utilizzata per l'accesso

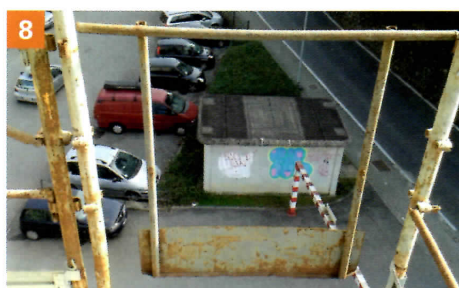
alla postazione di lavoro è di lunghezza insufficiente e non ancorata

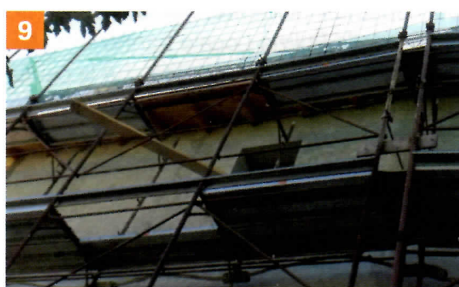
- 8) Particolare di cancelletto di testata del ponteggio non correttamente posizionato infatti è soggetto ad azione basculante ed inoltre non appoggia sul piano di calpestio del ponteggio
- 9) Ponteggio ultima campata il parapetto è realizzato con tubi innocenti e rete elettrosaldata mancano i correnti orizzontali il sottoponte di sicurezza presenta aperture nel piano di calpestio
