Quiz

Soluzioni foto pubblicate sul numero di giugno 2015 (2.15)

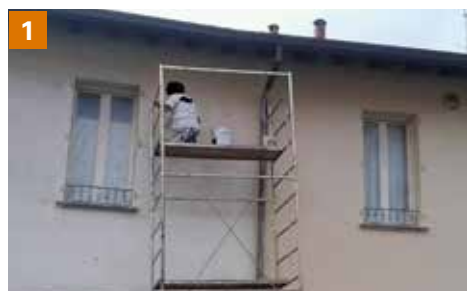
- 1) Lavori su trabattello con piano di lavoro incompleto mancanza di pedana, di tavola fermapiede e sottoponte incompleto
- 2) Lavori di intonacatura camino su ponteggio totalmente privo di parapetti e piano di calpestio parziale

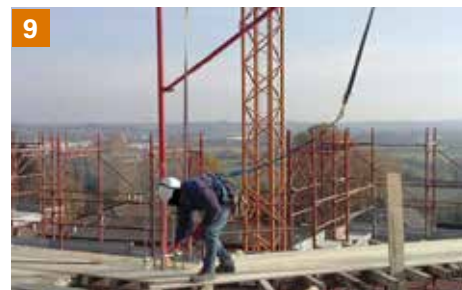
- 9) Banchinaggio del solaio con utilizzo di sistemi anticaduta a protezione della caduta verso l'interno del solaio.
